Puertos chilenos

(Continuación)

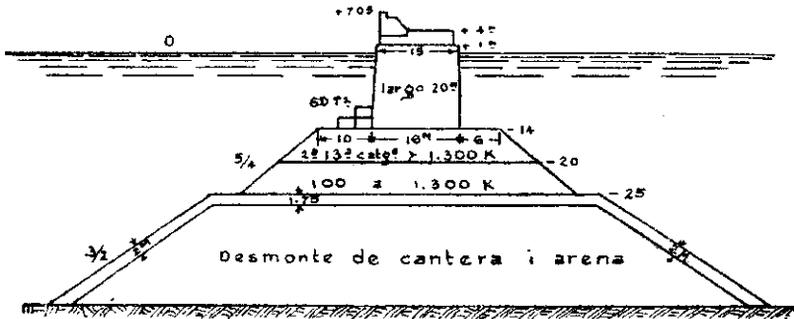
Fig. 10

La parte principal de este trozo del molo es la situada en profundidades superiores a 18 metros, en la cual se adoptó el tipo de la figura 10. Este se compone de una infraestructura hecha con un prisma de desmote de cantera y arena cubierta con una capa de bolones y limitada a la cota (-25), encima del cual se colocaron dos capas de enrocados, de

convenientemente se fundó el muro vertical. Para la construcción de este muro se adoptó el tipo, ya ensayado en menor escala, de grandes elementos, formados por cajones de concreto armado de 20 metros de largo, 16 metros de ancho en la base y 15 metros de altura; estos cajones se componían de losas reforzadas con nervios horizontales, apoyados en tabi-

100 a 1 300 kilos de peso, y de 1 300 kilos a 4 000 respectivamente; esta infraestructura se limitó a la cota (-14m) con una plataforma horizontal de 32 metros de ancho, que permite dejar una berma de 10 metros de ancho por el lado exterior y de 6 metros por el interior, encima de la cual, después de emparejarla

ques transversales que dividían los cajones en diferentes compartimentos; en el sentido longitudinal se dispusieron piezas horizontales de concreto armado, que trasmitían los empujes del agua de un extremo a otro del cajón, equilibrándolos; encima de estos cajones, una vez rellenos de concreto y después de dejarlos asen-

tar durante un año, se construyó la coronación de concreto en sitio, de 4 metros de ancho y 3 metros de espesor, que llega hasta la cota (+4.00), y el parapeto, limitado a la cota (+7.50).

hace una comparación gráfica entre las obras de paramentos verticales y las formadas por prismas de enrocados protegidos, en la cual llama la atención el volumen mucho menor de las primeras; pero esa comparación no significa nada, respecto a costo de ambos tipos, porque una parte considerable del volumen del primer tipo tiene un precio unitario diez veces mayor que el promedio del segundo. Bien claramente habla en este sentido lo que sucedió en el propio molo de Valparaíso: la superestructura del primer trozo, figura 10, está fundada a la cota (—14) y la del segundo trozo, figura 11,

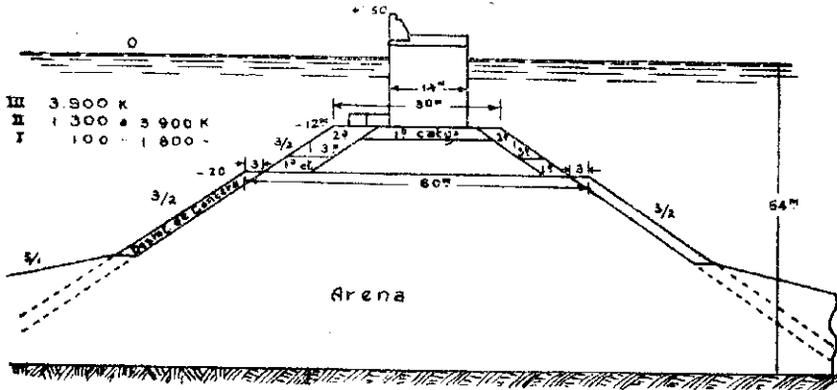
Fig 11

En la construcción del trozo principal del molo, que se resolvió bastante después de terminada la parte a que nos hemos referido, pudo aprovecharse la experiencia ya adquirida en Valparaíso, que indicaba que era posible reducir la profundidad de fundación del muro, elevando la infraestructura sin inconveniente hasta la cota (-12m).

La figura 11 indica en sus líneas generales la disposición de esta parte de la obra, tal como fué ejecutada. La parte

Una vez terminada la base de arena, se emparejaba su plataforma superior y se regularizaba su perfil, protegiéndolo con desmonte de cantera; encima de esa plataforma, que tiene 60 metros de ancho, se colocó el prisma de desmonte de cantera, cubierto con enrocados dis-

puestos en la forma que indica la figura, que completaba la infraestructura, limitada a la profundidad de 12 metros con un ancho de 30 metros. En realidad, para compensar los asentamientos que debían producirse ulteriormente, esa plataforma se dejó a una profundidad un poco inferior a 11 metros, dejando un margen de asentamiento de más de 1 metro.

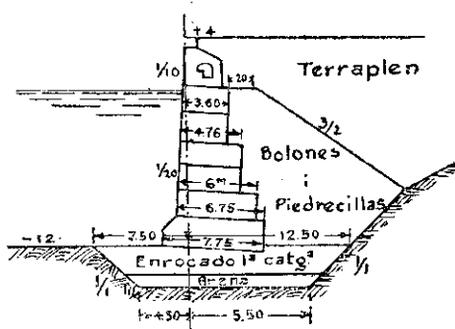
Fig. 14

En los malecones corrientes se adoptó el tipo indicado en la figura 14, en que la parte principal la constituyó un muro de bloques artificiales de concreto, fundado sobre una base de enrocados. Como estos malecones iban a quedar durante mucho tiempo expuestos a las socavaciones que pudieran ocasionar las olas, pues el primer trozo del molo no era suficientemente largo para abrigo, se

dragó el material del fondo formando una zanja cuyo fondo quedaba a la cota (-15), zanja que se rellenó con arena y piedras de peso hasta 1 300 kilos, capaces de resistir a la socavación; encima de esta capa, convenientemente emparejada con la inclinación de 1 : 10 respecto a la horizontal, se elevó el muro de bloques, colocados por capas horizontales, trabando las juntas (en la figura no se indica el detalle de los bloques, cuyo peso era de 60 toneladas). Detrás del muro se colocó un prisma de bolones y piedrecillas y encima del muro un macizo

de concreto en sitio con paramento de mampostería de bolones y coronación de piedra tallada. El concreto en sitio sólo se colocó después que se había efectuado el asentamiento del muro de bloques, que se hacía más rápido y completo sobrecargándolo con bloques artificiales cuyo peso era superior al del concreto que iba a colocarse después.

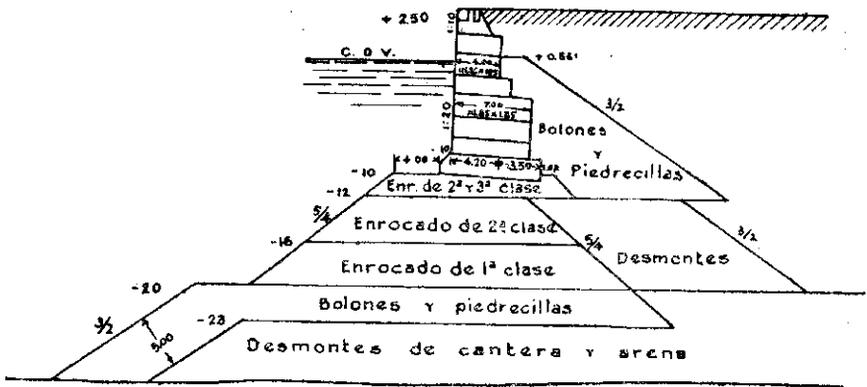
Fig. 15.

de mucha importancia en el fondo y que deberían ser muy desiguales en el largo del espigón. En efecto, en la parte extrema de esta obra, la altura del muro y su coronación representa la tercera parte de la altura total sobre el terreno, de manera que cuando se construyera el muro los asentamientos se habrían ya producido en su mayor parte; en cambio en el arranque del espigón la carga que habría recibido el suelo al construir el muro representaría la tercera parte del total, de manera que los asentamientos

El espigón de atraque, del cual la figura 15 indica un corte parcial tiene su extremo en profundidades de 35 metros y está fundado sobre terreno fangoso de unos 10 metros de espesor; era por consiguiente de preverse que se pro-

deberían producirse principalmente después de construído ese muro. Esta diferencia de condiciones a lo largo del espigón aconsejó colocar los bloques del muro en capas inclinadas, conservando la diferencia de espesores a lo alto de la obra. Se construyó primero toda la infraestructura de base de los malecones y se ejecutó en seguida el relleno entre los prismas de enrocados así formados. Durante la ejecución de la infraestructura y principalmente del relleno se produjeron hundimientos bruscos, por ruptura del equilibrio del terreno fangoso en que está fundada esta obra, y esto hizo que

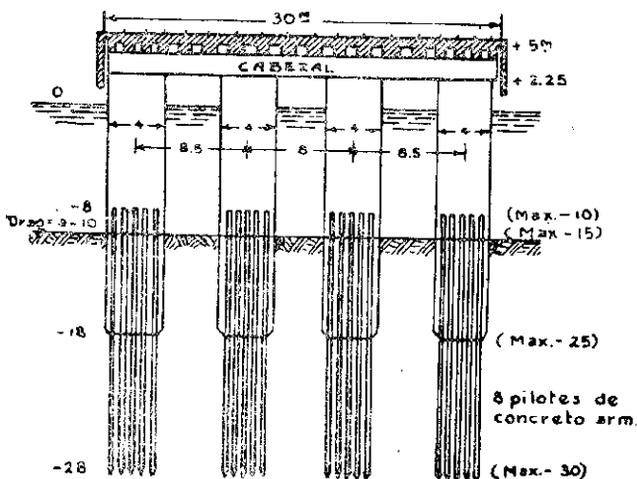
Fig. 16.

Cada grupo de cuatro columnas forma una cepa transversal, la que se completa con una cabezal de concreto armado de 3 metros de ancho y 1,4 metros de altura, anclado en el concreto de las columnas por medio de gruesas barras de hierro. Encima de estos cabezales se apoyaban

las vigas longitudinales del tablero, hechas igualmente de concreto armado; estas vigas son 18 en el sentido transversal y forman vigas continuas de 6 tramos en el longitudinal; las losas del tablero tienen 0,225 metros de espesor,

los nervios tienen 0,40 metros de ancho y 1,20 metros de altura total.

El tablero fué construído en Las Salinas por trozos de 12 metros de largo que comprendían dos nervios y la parte de losa correspondiente dejando sobresalir las armaduras; una vez colocados estos trozos encima de los cabezales correspondientes se hacían solidarias las armaduras de dos trozos consecutivos y se hacía la concretadura que completaba la continuidad, otro tanto se hacía con la separación longitudinal que quedaba entre los trozos de losas.

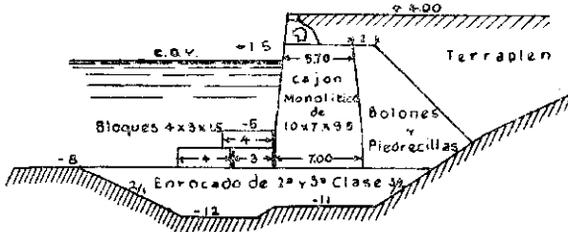
Fig. 17

El malecón de defensa se construyó según la disposición que indica la figura 17. En el sitio en que se iba a construir el malecón que correspondía sensiblemente a los 8 metros de hondura, se dragó una zanja de 3 y 4 metros de hondura que se relleno con enrocados de más de 1 300 kilos de peso y se emparejó con materiales más pequeños en la parte que iba a servir de asiento al muro. En la construcción de este muro se emplearon cajones monolíticos de concreto armado de 10 metros de largo, 9 metros

con coronamiento de piedra tallada y paramento exterior de mampostería, que completaría la obra.

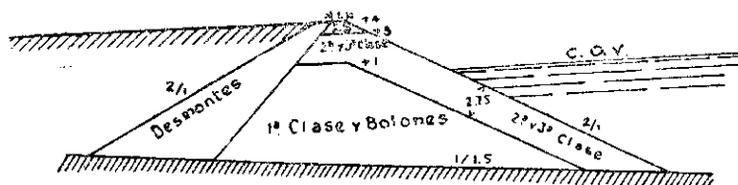
Fig. 18.

peso superior a 4 toneladas en su mayor parte, por detrás de este prisma se colocó una gruesa capa de desmonte de cantera, cuyo papel es impedir que la arena del relleno sea removida por el agua del mar o por el aire comprimido por ella al romper las olas contra el paramento de enrocados. Dada su naturaleza esta obra exige gastos de conservación, pues las olas remueven la arena al pie del talúd y los enrocados que forman la defensa se remueven también, quedando el talúd menos tendido, lo que exige la

El talúd de enrocados, figura 18, está formado por un prisma de piedras cuyo núcleo se ha formado con los materiales de menos de 1 300 kilos de peso, protegidos por el lado exterior por una capa de 2,75 metros de grueso, de enrocados de
